MOTOR EKSPERTİZ

ARAÇ EKSPERTİZ RAPORU

Ünvan : KARS DYNOBİL OTO EKSPERTİZ
Telefon : 5447728100
Paket Türü : Motor Mekanik Kaporta Testi

Plaka : 36KC182 Motor Hacmi : 1390
Marka : RENAULT Motor Gücü : 70
Araç Modeli : CLIO SYMBOL Şanzıman : Manuel
Üretim Yılı : 2005 Yakıt Türü : Benzin
Şase No : XXXXXXXXXXXXX3090 Araç Rengi : Beyaz
Giriş Kilometre : 182201 Çıkış Kilometre :
Aracın Giriş Tarih / Saat : 07.09.2021 09:14:42 Aracın Çıkış Tarih / Saat : 07.09.2021 09:19:58

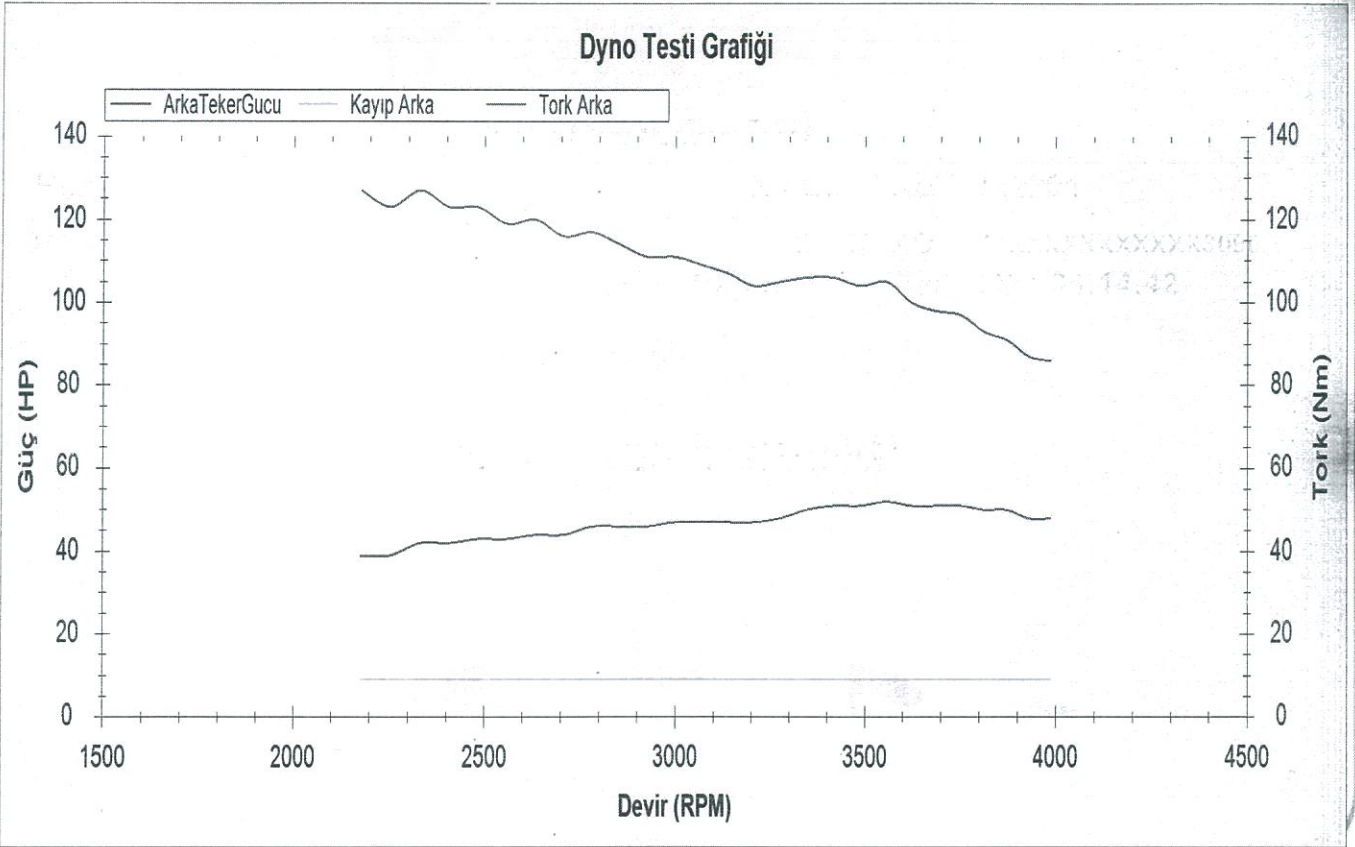
DYNO TESTİ GRAFİĞİ

Test Süresi : 7,8 sn

Sıcaklık : 14°C

Nem : %53

Basınç : 1023hPa

ARAC FABRİKASYON 75 BG ARAC DYNO TESTİNDE 55 BG GÜÇ ÜRETTİ ÖLÇÜLEN MOTORUN ÖMRÜNÜ DEĞİL MOTORUN ANLIK PERFORMANSINI VERİR

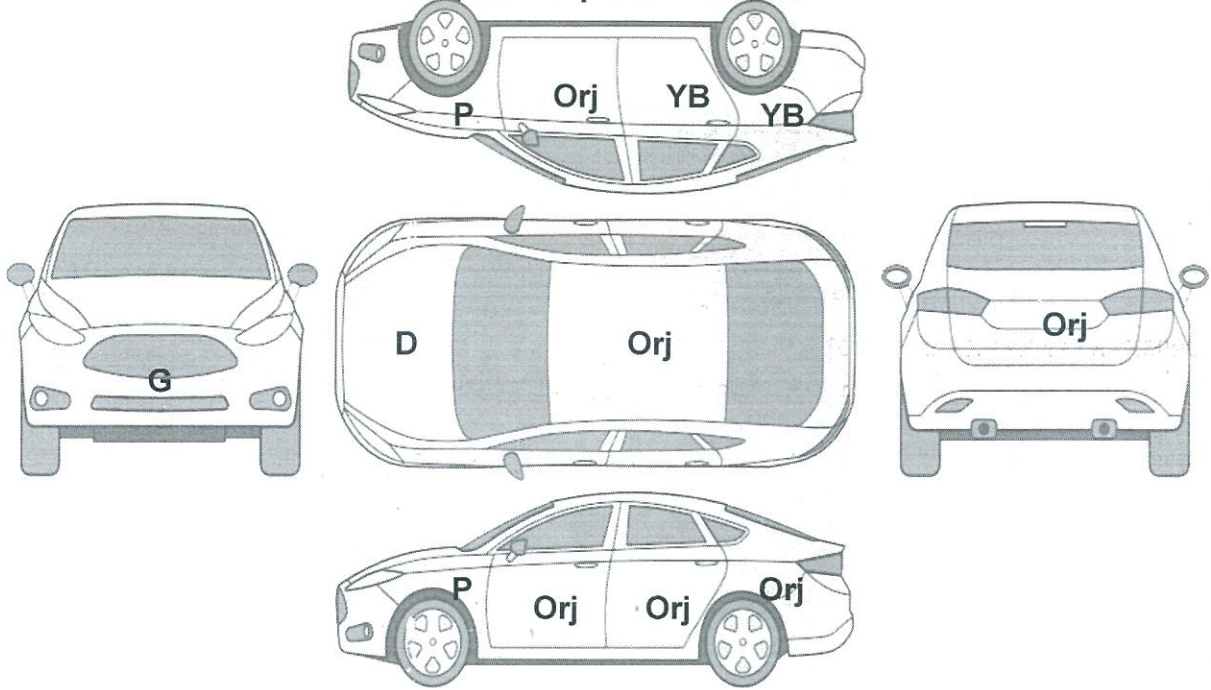
Boya ve Kaporta Kontrolü

Karasörde ezik ve çizikler : Yok

Ön Panel	Göçük	Bagaj Kapağı	Orjinal	Tavan	Orjinal
Ön Kaput	Değişmiş	Arka Panel	Orjinal	Sol Şasi	Orjinal
Sol Ön Çamurluk	Plastik	Sağ Ön Çamurluk	Plastik	Sağ Şasi	Orjinal
Sol Ön Kapı	Orjinal	Sağ Arka Çamurluk	Yarım Boyalı	Sol Marşbiyel	Orjinal
Sol Arka Kapı	Orjinal	Sağ Arka Kapı	Yarım Boyalı	Sağ Marşbiyel	Orjinal
Sol Arka Çamurluk	Orjinal	Sağ Ön Kapı	Orjinal	Direkler	Orjinal

Notlar : sadece motor performansı ve boyasına bakıldı bir kac boruda ufak terleme mevcut başka birseye rastlanılmadı debriyaj yukarda kavriyor lokal boyalı olan parçaların boyası işlemlili boya aracta gözle görünen ezik göçük ve çizikler mevcut bu rapor anlık geçerli önceden olmuş gizli ayıplardan ve sonradan oluşacak kusurlardan şahsım ve firmam sorumlu tutulamaz
